AUSDRUCK NEUER – NACHHALTIGER – INDIVIDUALITÄT

Mit der Komplettsanierung der Gebäudehüllen von vier Mehrfamilienhäusern im bernischen Burgdorf haben die Planer der Aeschlimann Architekten GmbH bewiesen: Klug eingesetzt, optimiert eine neue Gebäudehülle nicht nur die Ökobilanz eines Durchschnittbaus, sondern erhöht auch die Eigenständigkeit und damit Attraktivität für dessen Bewohner und lässt sogar ein spannendes Wechselspiel von privatem und öffentlichem Raum entstehen.

GEBÄUDE (MFH Heimiswilstrasse 30 – 36)

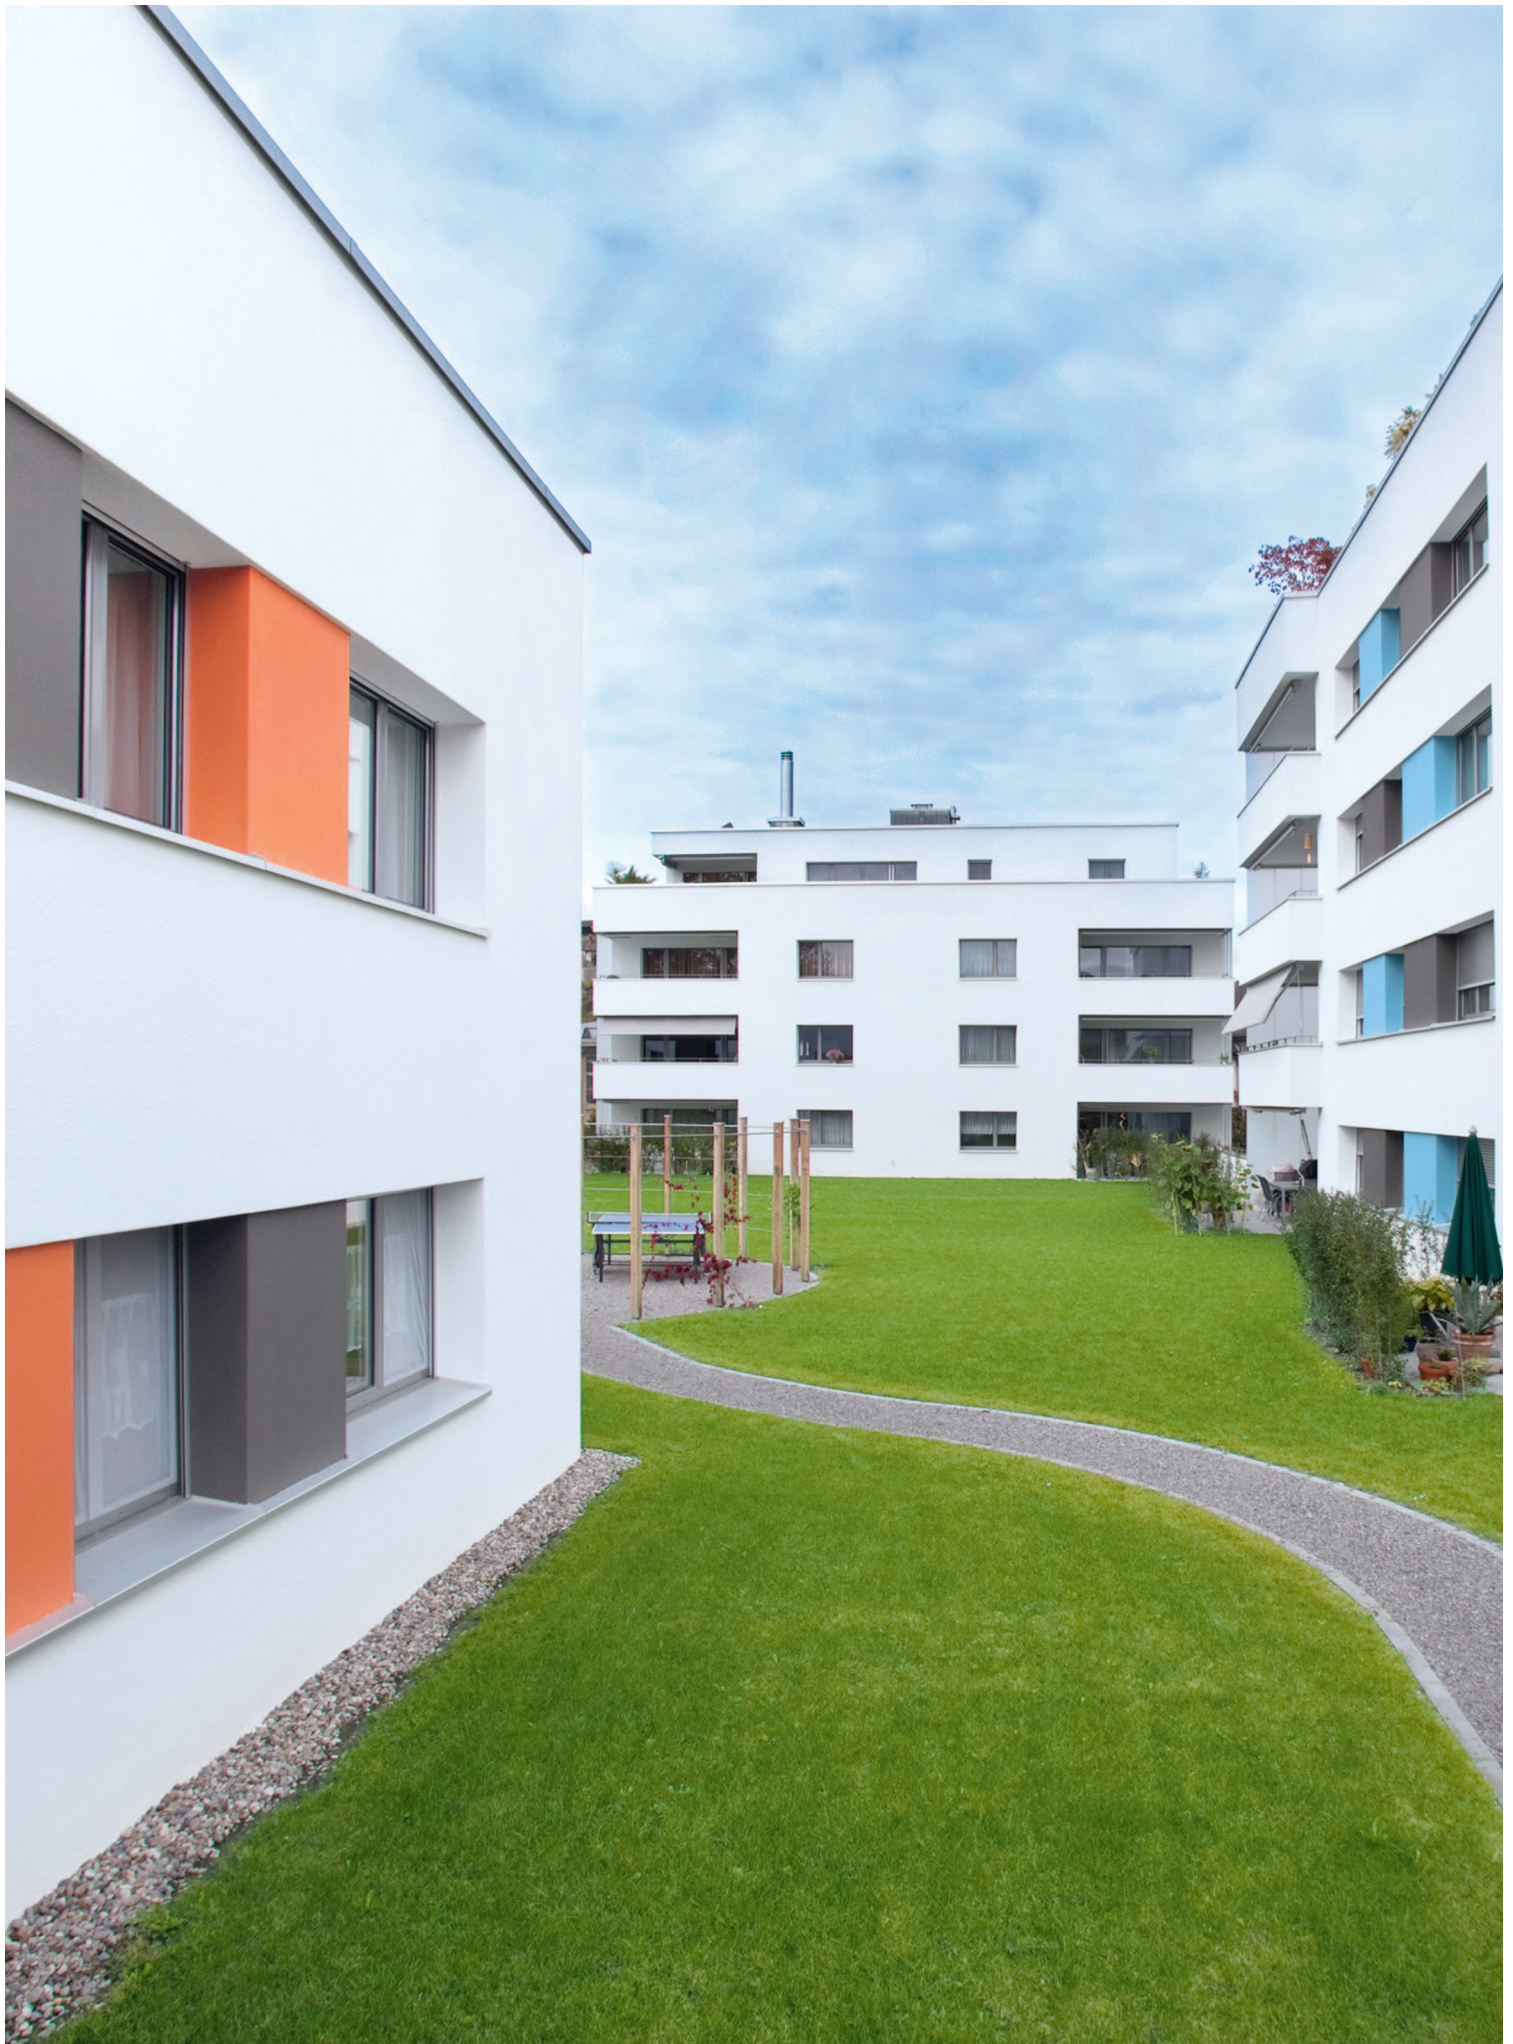
1_Neu gestaltet wurden auch die Aussenräume – und damit auch Plätze für Spiel und Gemeinsamkeit geschaffen.

Was die neuen Fassaden nach aussen kommunizieren, soll der umgestaltete Innenhof den Bewohnern ermöglichen: Mehr Identifikation, mehr Selbstbewusstsein, mehr Begegnung. Die Einstellhalle unter dem Hof musste ohnehin baulich und energetisch saniert werden. Diese Notwendigkeit nutzten die Architekten, um den geschlossenen Aussenraum optisch und funktionell zu optimieren. Entstanden ist eine Grünzone mit zentralem Aufenthaltsbereich und einem gemulchten Spielplatz. Die organische Anordnung der Innenhofbereiche steht in einem spannenden Gegensatz zur kubischen Formensprache der Volumen. Und die Offenheit mit hohem Rasenanteil kontrastiert gekonnt mit der vierseitigen Abgrenzung durch die Gebäude.

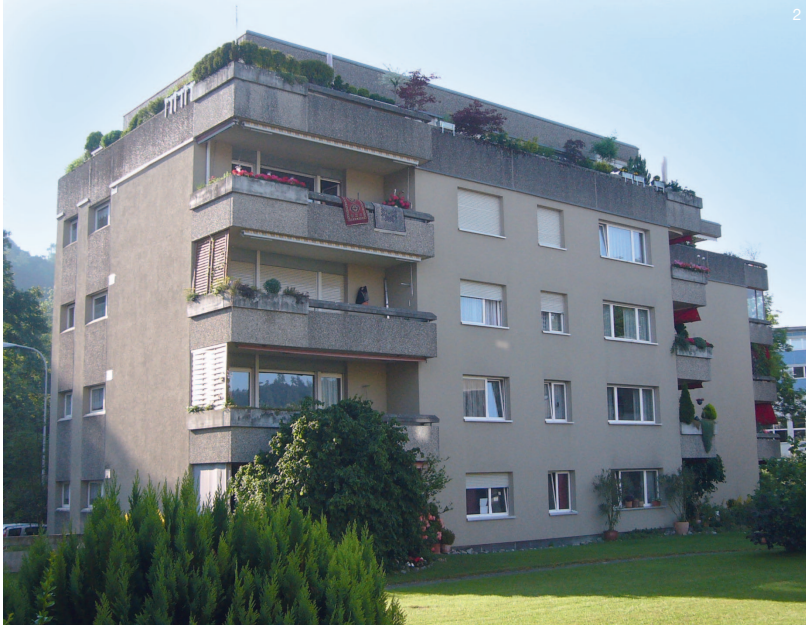
- 2_ So sahen die Blockbauten, erbaut in den 70er-Jahren, vor der Komplettsanierung aus.
- 3_ Eine Sanierung der Aussenhülle und die Eliminierung der zahlreichen Wärmebrücken waren unumgänglich. Ein kompletter Abbruch allerdings nicht nötig. Die Komplettsanierung gibt den vier Mehrfamilienhäusern eine ganz neue Identität. Mit hervorragender Ökobilanz.

Die vier Blockbauten an der Heimiswilstrasse in Burgdorf stammen aus den späten 1970er-Jahren. Damals herrschte bauliche Hochkonjunktur, die weder einer architektonischen Individualität noch den Anforderungen an Umweltverträglichkeit und Energieeffizienz gerecht werden musste. Die Schwachstellen dieser rein formalen Gestaltung wurden erst vierzig Jahre später sichtbar: Es zeigten sich besorgniserregende Schimmelbildungen und extreme Energieverluste. Die dünne Aussendämmung, die vor zehn Jahren notdürftig angebracht wurden, verschärfte den akuten Wärmeverlust zusätzlich.

Der Sanierungsbericht machte deutlich: Eine Sanierung der Aussenhülle und die Eliminierung der zahlreichen Wärmebrücken wurde unumgänglich, ein kompletter Abbruch mit entsprechenden Ersatzbauten war allerdings nicht nötig. Denn sowohl die Wohnungsgrundrisse als auch die Aussenzonen erwiesen sich als grundsätzlich zeit- und markttauglich. Also

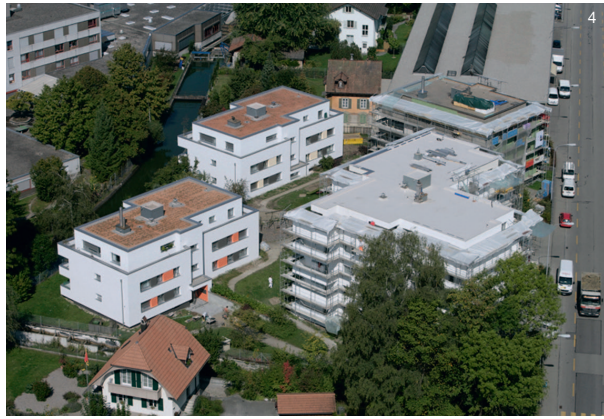
4_Situationsplan: Die vier Mehrfamilienhäuser eingebettet in die Umgebung.
